**BV Schwennauhof, Glücksburg**  
**Landkreis Schleswig-Flensburg / Schleswig-Holstein**  
**Deutschland**

**Ergänzung zum Gutachten zu den Baugrundverhältnissen als  
Vorerkundung für die Bebauung mit einer Bungalowsiedlung**

**Auftraggeber**  
**Enerparc AG**  
**Zirkusweg 2 / Astra Tower**  
**D-20359 Hamburg**

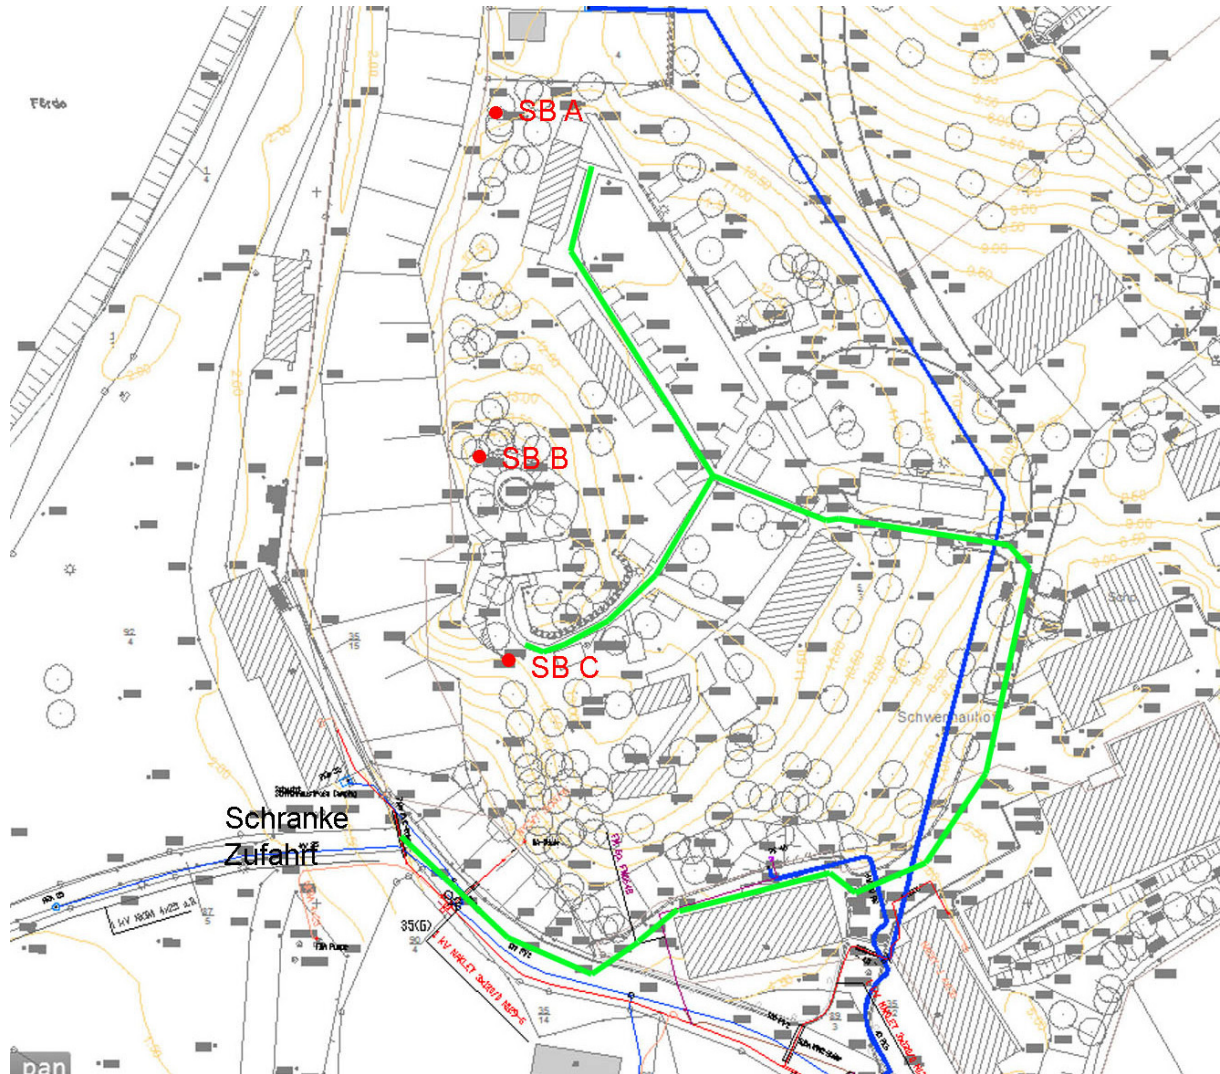
Anlage 1: Lageskizze Maßstab 1 : 1000

Sondierbohrungen A und B in Arbeit, Sondierbohrung C fertiggestellt
